1,5 Millionen Euro für „Facelifting“

Umfangreich Mauerwerk und Sandstein der Oberfinanzdirektion Hamburg saniert

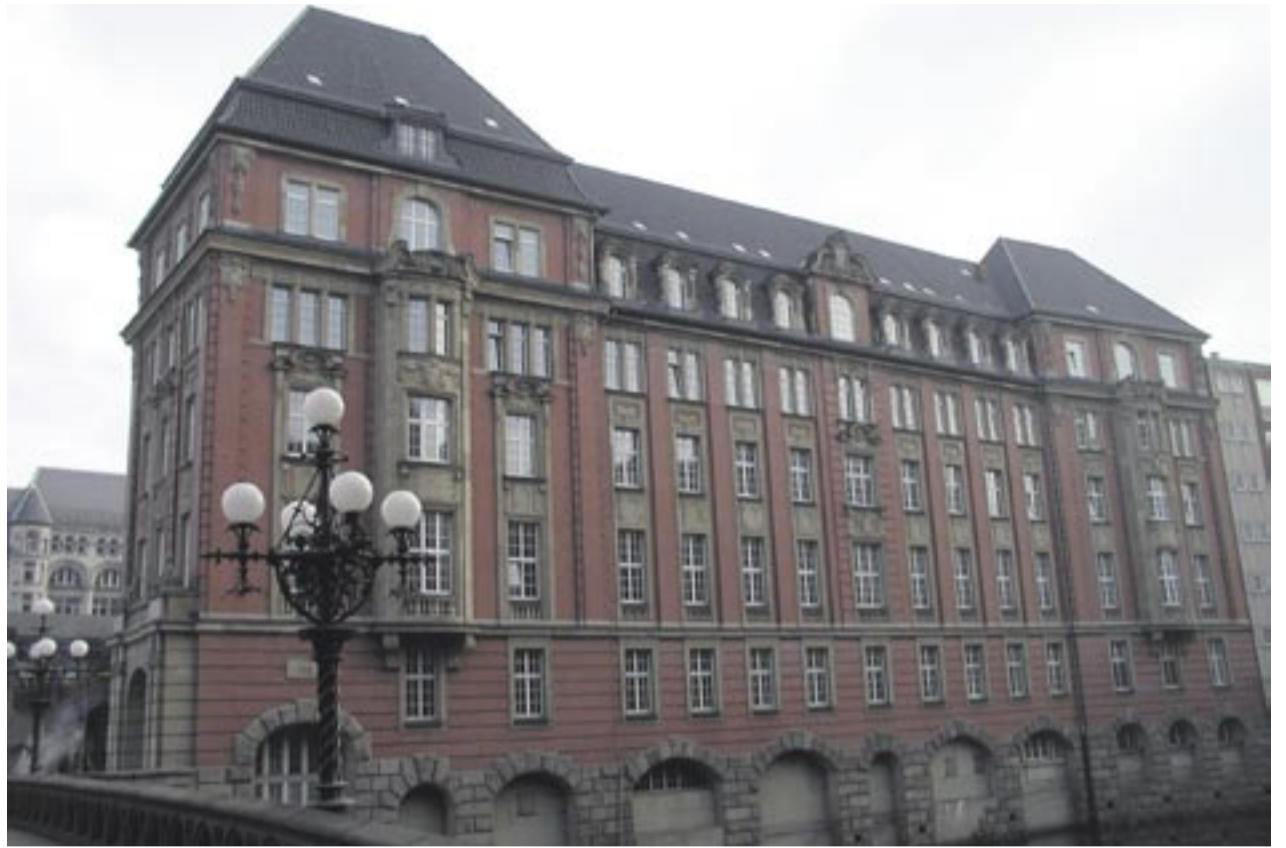
Gebäude der Oberfinanzdirektion Hamburg am Alster-Fleet.
