NEUE SEILBAHN AN DER BLEILOCHTALSPERRE:

## Schwieriger Gerüstbau am Steilhang

ISCHEBECK-VERPRESSANKER BEHOBEN GEFÄHRLICHE SETZUNGEN AN DER RASDORFER STIFTSKIRCHE

## Einsturz des Gotteshauses knapp verhindert

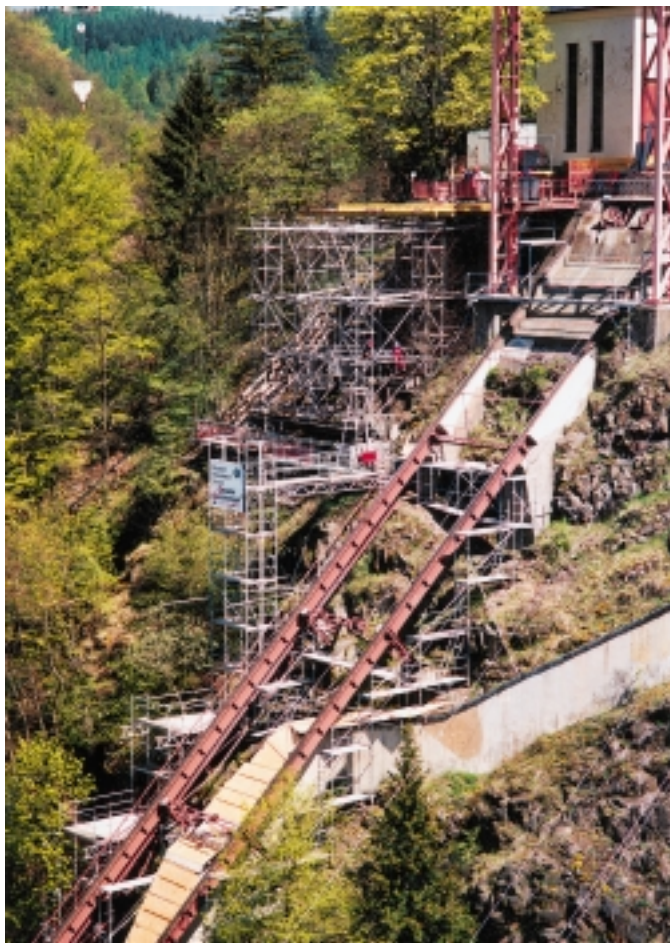
70 Jahre lang hat die alte Standseilbahn reparaturbedürftige Ausrüstungen aus dem Maschinenhaus des Wasserkraftwerks Bleilochtalsperre nach oben befördert – jetzt musste sie einem detailgetreuen Nachbau neuester Technik weichen.

Mit technischer und statischer Unterstützung von Thyssen Hünnebeck entwickelte die mit dem Gerüstbau beauftragte Gerüstbau Grimm OHG aus Zeulenroda eine Lösung aus Fassadengerüst-Elementen, Stahlrohr, Gitterträgern und Rahmenstützen. Zunächst errichteten die Bauleute drei, später zwei weitere Treppentürme, um entlang der Seilbahnstrecke arbeiten zu können. Letztendlich entstand ein komplexer Gerüstaufbau aus rund

1000 m<sup>2</sup> „Bosta 70“, 1500 m Stahlrohr und 10 t „ID 15“-Stützen, über Gitterträger und abgespannte Stahlseile mit Fels-Ankern im Steilhang verankert.

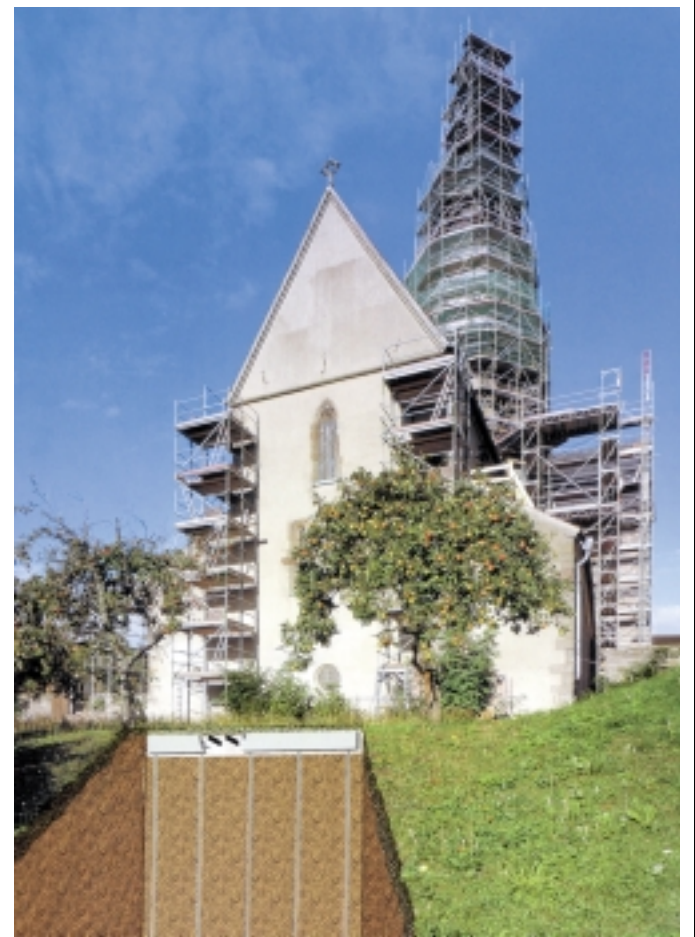
Die im Innern barock gestaltete Rasdorfer Stiftskirche aus dem 13. Jahrhundert gehört mit ihrem zum Teil noch aus dem 9. und 10. Jahrhundert stammenden figürlichen Säulenschmuck zu den nicht nur in Deutschland bedeutendsten Beispielen steinerer Bauplastik aus der Zeit vor 1200. Durch partielle Setzungen war der Bestand des Gotteshauses gefährdet.

In die Kategorie derart wichtiger Bauwerke fällt auch die Kirche des Rasdorfer Kollegiatsstifts St. Johannes des Täufers, unter dessen westlichen Trakt des Schiffes bis hin zu den Pfeilern der Vierung es im Laufe der Zeit zu erheblichen Setzungen gekommen war. Offenbar war der Untergrund unzureichend verdichtet worden, als man im 13. Jahrhundert nach dem Einsturz einer im Jahre 838 von Hrabanus Maurus errichteten Kirche mit dem Neubau der mit einem Querhaus versehenen dreischiffigen Basilika begann.

In der Folge kam es zu Schiefstellungen in den Ogadenwänden, was in den Basen und Kapitellen der Säulen und den dazwischenliegenden Rundbögen zu Rissen führte. Der Kirchturm erhielt eine gefährliche Neigung. Trotz einer aufwändigen Notaussteifung wurde durch diese Schäden die Nutzung der Kirche erheblich eingeschränkt. Als offenkundig wurde, dass ohne sofortige Nachgründungen und Sanierungen das Bauwerk nicht weiter zu erhalten war, beauftragten die Verantwortlichen die Bennert GmbH, ein auf Sanierungen spezialisiertes Unternehmen aus Hopfgarten, mit diesen Arbeiten.

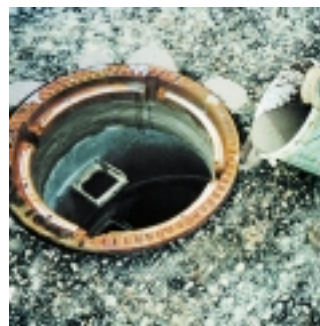
Hilft Setzungsschäden zu vermeiden: VK-Schalungsring.

Die Innovation besteht aus einem Schalungsring mit Deckel aus Stahlblech, der auf den Schachtkonus oder Ausgleichsring aufgesetzt wird. Die Oberkante entspricht dem Niveau der fertig verdichteten bituminösen Tragschicht. Nun wird das Mischgut eingebaut, sofern der Schacht nicht gerade in der Spur der Räder des Fertigers liegt. Der eingeschaltete Schacht wird überbaut und das Mischgut dabei bis unmittelbar an den Rand des

Schalungsringes sachgemäß verdichtet. Nach Abschluss der Arbeiten heben die Bauleute den Ring einfach von Hand heraus, setzen die Schachtabdeckung und füllen den verbleibenden minimalen Spalt mit Vergussmörtel.
